Koordinované cezhraničné činnosti ochrany prírody pozdĺž maďarsko-slovenského úseku Dunaja  
HUSK/1101/2.2.1/0133

## Medveďovské rameno

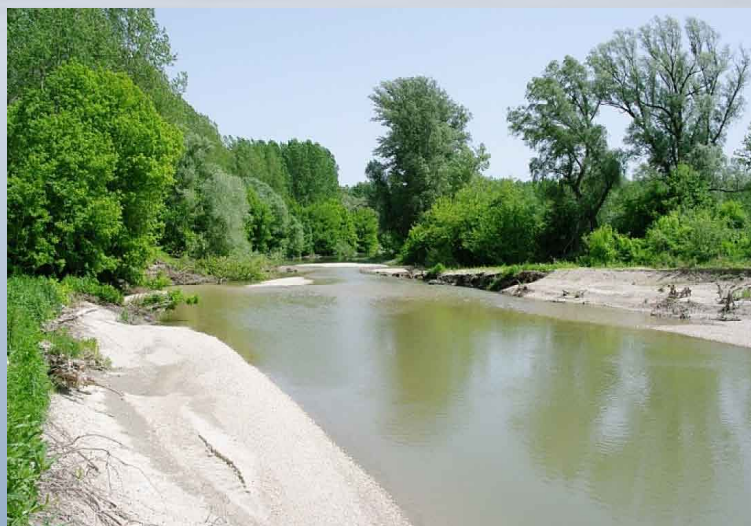
*Sprietochnené Medveďovské rameno (jún 2013)*

Po desaťročiach postupného zhoršovania stavu ramena a okolitých biotopov bolo v decembri 2012 Medveďovské rameno oživené prúdiacou vodou z Dunaja. Vďaka spolupráci ochranárov z Bratislavského regionálneho ochranárskeho združenia (BROZ), vodohospodárov a odborníkov z Prírodovedeckej fakulty Univerzity Komenského sa v rámci medzinárodného projektu LIFE Ochrana vtáctva Podunajska podporeného EK a MŽP SR podarilo otvoriť jeden z vtokov do ramena (rkm 1808; obr. 3-4), čím došlo k opätovnému prepojeniu Medveďovského ramena a Dunaja. Takmer stojatá voda ramena začala vďaka revitalizačným opatreniam opäť prúdiť, prinášať živiny, potrebný kyslík a postupne čistiť sedimentmi zanesené koryto ramena. Pozitívny efekt opatrenia sa prejavil i aj u suchozemských živočíchov, ktoré sú na pôvodné dunajské biotopy viazané hniezdením alebo potravou. Vďaka obnovení dynamiky toku došlo v priebehu niekoľkých mesiacov k obnove 2 špecifických a súčasne mimoriadne ohrozených riečnych biotopov – prirodzených kolmých brehov na jednej strane a štrkových lavíc na strane druhej. Pozitívne zmeny takmer okamžite využili viaceré ohrozené druhy vtákov. V obnovených kolmých brehoch zahniezdil rybárik riečny (*Alcedo atthis*) a štrkové lavice, ako aj okrajové plytčiny osídlili mnohé vzácne druhy vrátane bociana čierneho (*Ciconia nigra*) pre hľadanie potravy v tejto oblasti.

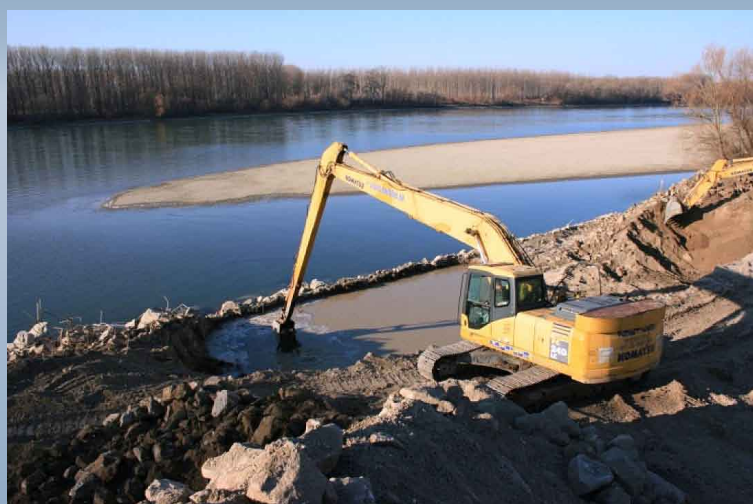
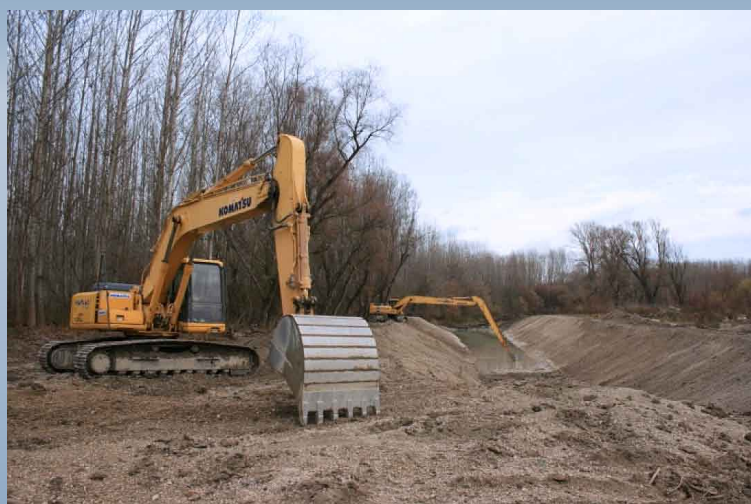
3-4. Práce na obnove vtoku do Medveďovského ramena (december 2012)
