ZÁBRADLIE Č. 1 - ĽAVÁ STRANA

ZÁBRADLIE Č. 2 - PRAVÁ STRANA

Zodp. projektant:	Ing. Marián Bachňák	Ing. Marián Bachňák - ENVEX Edelényska 20 048 01 Rožňava	
Vypracoval:	Ing. Marián Bachňák		
Kreslil:	Ing. R. Roxer, Ing. arch. M. Timár		
Kataster:	Ochtiná	Stupeň:	PS
Okres:	Rožňava	Formát:	2xA4
Samosprávny kraj:	Košický	Mierka:	1:50
Investor:	ŠOP SR SSJ, Liptovský Mikuláš, Hodžova 11	Dátum:	X.2012
		Číslo oprávnenia:	461/2005
Stavba:	Rekonštrukcia prehliadkového chodníka - Ochťinská aragonitová jaskyňa		
Objekt:	SO 01 - Zábradlie		
Obsah:	Zábradlie č. 1; Zábradlie č. 2

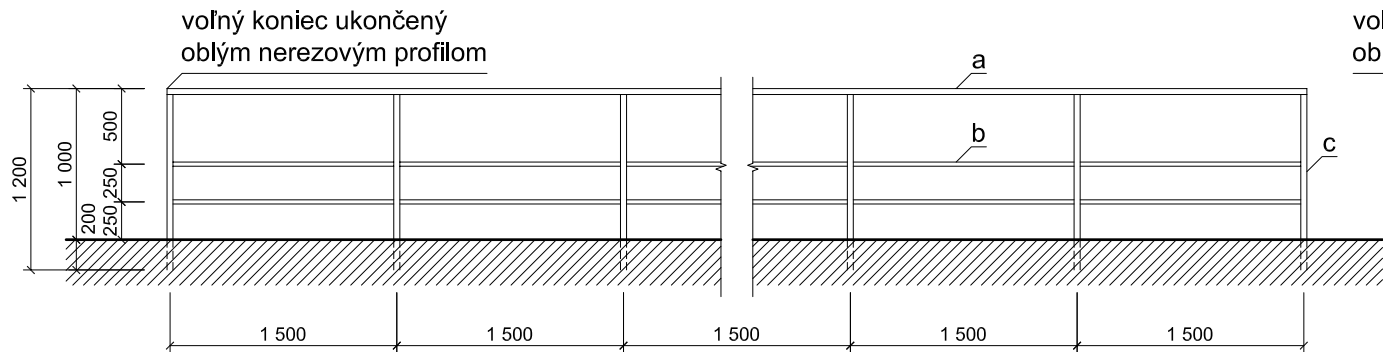
Zábradlie č. 1 ĽS

celková dĺžka 19 500 m
výška zábradlia 1 000 mm
a 2 stredová priečka

K HMOTNOSTI KAŽDÉHO STĽPIKA TREBA PRIPOČÍTAŤ HMOTNOSTI VRCHNÝCH TRŇOV, KTORÉ NESÚ VRCHNÉ MADLÁ.
TRŇE SÚ Z NEREZOVEJ KRUHOVEJ OCELE Ø 10 MM, DĹŽKY 100 MM.
KOTVENIE KAŽDÉHO STĽPIKA JE MIN. DO HĽBKY 200 MM A VIAC. DO OTVORU VYVŔTANÉHO NAMIESTE STARÉHO OCEĽOVÉHO STĽPIKA, PRÍPADNE TESNE V JEHO BLÍZKOSTI. OTVOR BUDE PRED OSADENÍM STĽPIKA VYČISTENÝ OD NEČISTÔT A VYPLNENÝ RÝCHLOTUHNÚCOU ZMESOU. STĽPIK PO OSADENÍ DO NEHO MUSÍ BYŤ VYVÁŽENÝ A STABILIZOVANÝ NA DOBU, POŽADOVANÚ VÝROBCOM ZMESI. JE POTREBNÉ DBAŤ NA TO, ABY SA RÝCHLOTHNUCA ZMES POČAS OSADZOVANIA STĽPIKA DOSTALA DOVNÚTRA PROFILU (STAČÍ VYVŔTAŤ DO STĽPIKA ODVZDUŠŇOVACÍ OTVOR MALÉHO PRIEMERU, KTORÝ SA BUDE NACHÁDZAŤ TESNE POD POVRCHOM BETÓNOVÉHO CHODNÍKA, ALEBO SPEVNENEJ PLOCHY). TAM, KDE BOL STARÝ STĽPIK ODREZANÝ, ALE NOVÝ BOL OSADENÝ TESNE VEDĽA NEHO, DIERA PO ŇOM BUDE ZAPLNENÁ REPROFILAČNOU MALTOU POČAS ÚPRAVY BETÓNOVÉHO POVRCHU CHODNÍKA A SCHODOV.

Označ.	Prvok	Dimenzia	Dĺžka (mm)	Počet (ks)	Dĺžka celkom (m)	Hmot. (kg/m) (kg/m²)	Hmot. celkom (kg)
a	vrch. madlo	Ø 40/3,00	19 500	1	8,0	2,737	53,372
b	stred. priečka	Ø 28/2,00	19 500	2	16,0	1,282	49,998
c	stĺpik	Ø 40/3,00	1 200	13	7,5	2,737	42,697

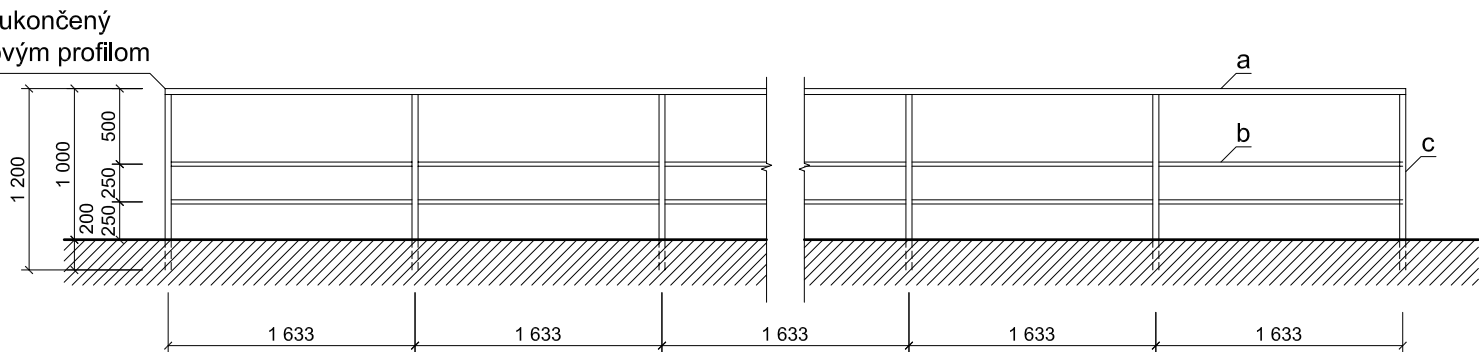
Zábradlie č. 2 PS

celková dĺžka 4,500 m
výška zábradlia 1 000 mm
a 2 stredová priečka

Označ.	Prvok	Dimenzia	Dĺžka (mm)	Počet (ks)	Dĺžka celkom (m)	Hmot. (kg/m) (kg/m²)	Hmot. celkom (kg)
a	vrch. madlo	Ø 40/3,00	9 800	1	9,8	2,737	26,823
b	stred. priečka	Ø 28/2,00	9 800	2	19,6	1,282	25,127
c	stĺpik	Ø 40/3,00	1 200	7	8,4	2,737	22,991
